ANALISIS TINDAKAN CORRECTIVE MAINTENANCE PADA MODUL OSCILLATOR PERALATAN GLIDE PATH MEREK NORMARC DI PERUM LPPNPI CABANG SURABAYA

³Perum LPPNPI Indonesia; Jl. Ir. H. Juanda No.1 Tangerang Kec. Neglasari, Kota Tangerang, Banten; (021) 55915000

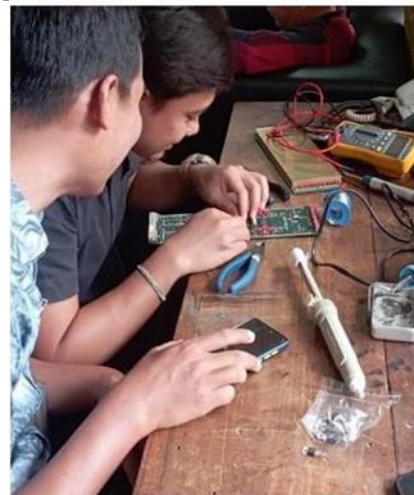
Gambar 6 Penggantian komponen kapasitor

Setelah mendapatkan penyebab permasalahan tersebut, peneliti membongkar modul oscillator Tx 1 untuk melakukan pemeriksaan komponen-komponen di dalamnya. Setelah dilakukan pemeriksaan secara fisik dengan memperhatikan setiap komponen yang ada pada modul tersebut, peneliti menemukan terdapat 1 satu kapasitor yang terbakar. Kapasitor tersebut berjenis elco 100 nF (nano farad). Untuk memastikan kualitas komponen lainnya tidak ada yang bermasalah, penulis mengukur masing-masing komponen tersebut dengan menggunakan avometer. Data hasil pengukuran dapat dilihat pada tabel 2.

Hasil pengukuran tersebut menunjukkan bahwa kapasitor elco 100 nF mengalami kerusakan, Hal tersebut dibuktikan ketika komponen tersebut diukur menggunakan avometer dan menunjukkan nilai yang jauh dari 100 nF. Sementara itu, komponen lain dalam kondisi yang baik. Hal tersebut dibuktikan dari hasil pengukuran setiap komponen yang sesuai dengan nilai yang tertera di masing-masing komponen tersebut. Setelah menemukan dan memastikan akar permasalahan ini, peneliti berkesimpulan bahwa terbakarnya komponen kapasitor elco 100 nF disebabkan karena adanya over voltage tegangan yang masuk ke modul oscillator/synthesizer sehingga merusak komponen kapasitor tipe elco tersebut.

Setelah menemukan pokok permasalahan tersebut, peneliti segera mencari backup komponen yang berada di ruang standby teknik. Selanjutnya, peneliti melakukan penggantian komponen kapasitor tipe elco 100 nF (nano farad) yang terbakar dengan komponen yang baru seperti terlihat pada gambar 6.

Setelah dilakukan penggantian komponen kapasitor tersebut, peneliti melakukan pengukuran pada komponen yang sudah terpasang pada modul oscillator tersebut dengan avometer. Hasilnya komponen sudah terhubung dengan baik ditandai dengan keluarnya suara buzzer pada avometer. Setelah
