TROUBLESHOOTING FUEL CENTER WING AIRBUS 321-211 DI PT.GMF AEROASIA TBK

Linda Sepliana Lio¹, Amal Fatkhulloh², Edy Cahyono³

During a routine C-check maintenance inspection of an Airbus A321-211 aircraft, a fuel leak was indicated in the center fuel tank. The first step taken was to identify the possible cause of the leakage problem based on TSM 28-13-00-810-801-A. This was done to determine in more detail the location of the leak. Damage to the sealant was suspected to be the main cause. To confirm this, access to the right side of the center fuel tank was opened and the inner structure of the tank was inspected in accordance with SRM 51-76-12. The research method used was descriptive, involving visual inspection and sealant testing after repair. The results showed that inspection of the structure and sealant is a must to find the cause of fuel leakage. If the structure is in good condition, the damaged sealant will be replaced. After repairing the sealant of the center fuel wing, all fuel in the wing tank is then transferred to the center tank to ensure that the sealant is dry and good so that leakage does not occur. The center fuel tank is an important part of the aircraft's fue

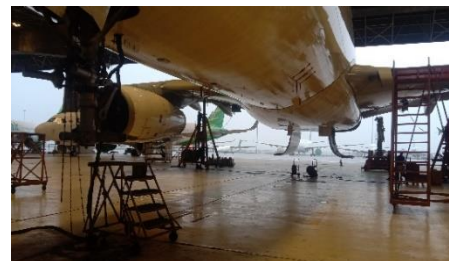
Gambar 3. Roda pendaratan dilepas

1. Diawali dengan membuka Main Landing Gear

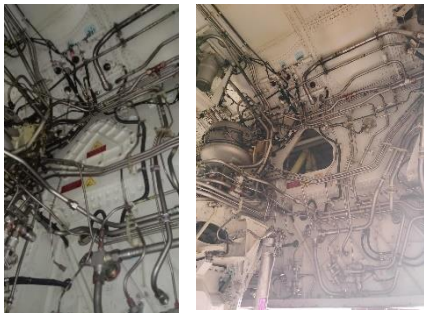
Gambar 4. Access door center fuel tank dilepas

2. Melakukan inspeksi pada placard dan melepaskan access cover center fuel tank

- Setelah access cover dilepas, maka purge oksigen didalam fuel untuk tujuan keamanan pada proses repair.

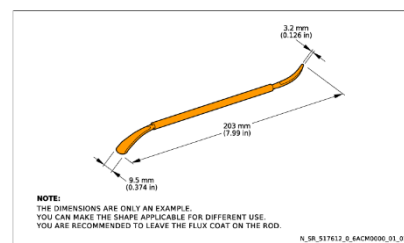
Gambar 7. Tools sealant

- Melakukan pemeriksaan visual pada permukaan yang melindungi stuktur.
- Membersihkan area yang akan di perbaiki dan memastikan *tools* yang digunakan dalam keadaan bersih menggunakan material yang sesuai dengan *maintenance manual*
- Setelah dibersihkan, maka ditunggu 15-20 menit agar permukaan kembali ke suhu sekitar. Setelah itu, seka permukaan dengan kain kering yang bersih untuk menghilangkan kondensasi.
- Setiap cacat yang ditemukan harus diperbaiki sebelum mengganti sealant.
- Teknisi harus menggunakan sealant spatula atau sealant gun untuk mengaplikasikan sealant pada tempat yang bocor, memastikan pengaplikasian sealant tidak membentuk gelembung udara, tumpang tindih sealant, dan memastikan sealant teraplikasi dengan halus.

- Setelah itu, menunggu waktu sealant kering.
- Memastikan semua baut dan mur dalam center fuel tank harus memiliki segel berupa lapisan sealant.
- Lakukan pelapisan sealant pada sambungan baut dan mur yang memerlukan perbaikan kebocoran bahan bakar. Pertama melepaskan sealant yang lama, kedua mengaplikasikan coating adhesi diseluruh area dengan kuas atau kain bebas serat, ketiga membersihkan area tersebut saat masih basah dengan kain bersih, keempat menunggu area tersebut kering, kelima, mengaplikasikan sealant ke area yang

diperbaiki dengan membuat tumpang tindih minimal 12 mm dengan menggunakan extrusion gun atau spatula
