# ANALISIS KEGAGALAN KERJA *RELAY AUTO RECLOSE* PMT 7AB3 DI GISTET SAGULING

Mochammad Firdian Ramadhani Pratama<sup>1\*</sup>, Muchtar Ali Setyo Yudono<sup>2</sup>, Handrea Bernando Tambunan<sup>3</sup>

<sup>1,2,3</sup>Teknik Elektro, Universitas Nusa Putra; Jl. Raya Cibolang Cisaat - Sukabumi No.21, Cibolang Kaler, Kec. Cisaat, Kabupaten Sukabumi, Jawa Barat 43152; (0266) 210594

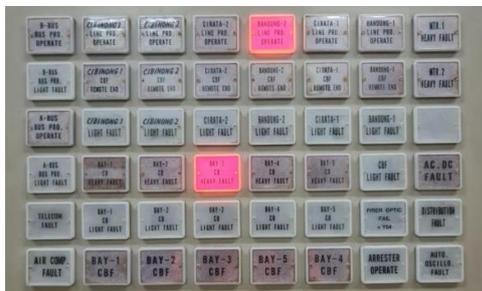
Gambar 2. Indikasi pada annunciator panel kontrol

Berdasarkan indikasi yang muncul pada annunciator di GISTET Saguling, didapatkan bahwa ada 2 indikasi yang muncul yaitu Bandung – 2 Line Pro Operate dan Bay -3 CB Heavy Fault.

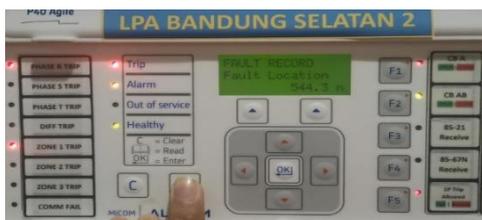
Gambar 3. Indikasi relay main A bay Bandung Selatan 2

Indikasi yang muncul pada relay main A bay penghantar Bandung Selatan 2 di GISTET Saguling yaitu *Trip*, *Alarm*, *Phase R Trip*, *Zone 1 Trip*, *CB A Close*, *CB AB Open*, Arus Gangguan Fasa R-N = 29,13 kA (IS= 0,32 kA; IT= 0,29 kA; IN= 29,5 kA), dan FL (*fault location*) = 544,3 ms

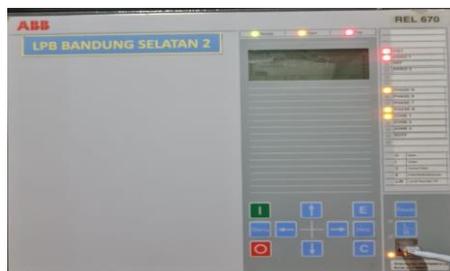
Gambar 4. Indikasi relay main B bay Bandung Selatan 2

Indikasi yang muncul pada relay main B bay penghantar Bandung Selatan 2 di GISTET Saguling yaitu *DIST*, *AIDED 1*, *Phase R*, *Phase N*, *Zone 1*.

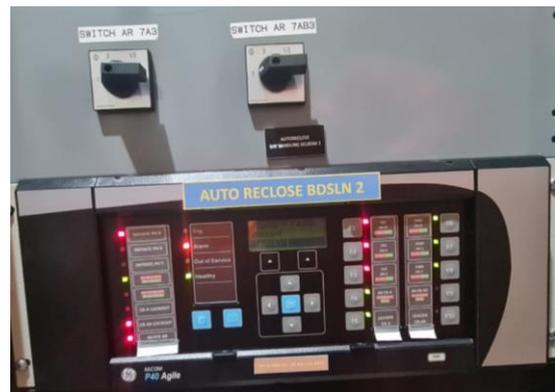
Gambar 5. Indikasi Relay auto reclose bay Bandung Selatan 2 di GISTET Saguling

Indikasi *Relay auto reclose* bay Bandung Selatan 2 di GISTET Saguling yaitu *Initiate* fase R, *CB AB Lockout*, *Block AR*.

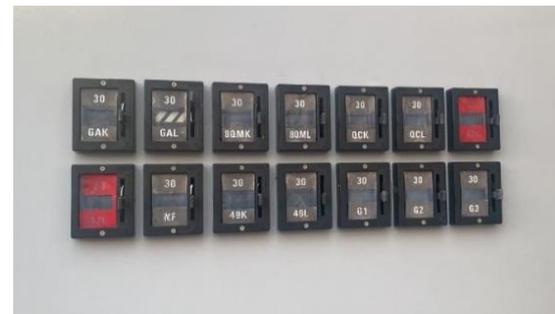
Gambar 6. Indikasi Relay auto reclose bay Bandung Selatan 2 di GISTET Saguling

Indikasi yang muncul pada annunciator di panel diameter 3 menunjukkan 30 – 47G. Menurut buku Petunjuk Pengoperasian Gardu Induk Tegangan Ekstra Tinggi Saguling untuk 30 – 47H merupakan indikasi PMT 7AB3 1 fasa tidak serempak yang menyebabkan PMT 7AB3 trip [19].

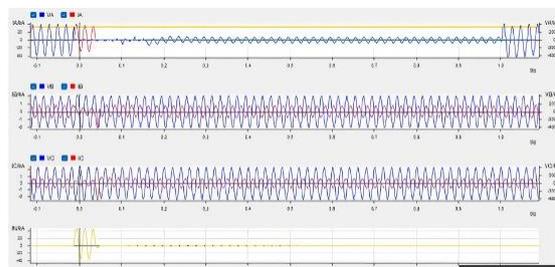
Gambar 7. Rekaman DFR

Berdasarkan rekaman gangguan pada DFR di atas didapatkan indikasi bahwa fasa yang terganggu adalah fasa R-N pada zone 1. Drop tegangan pada fasa R sendiri mencapai 139,55 kV dan lonjakan arus sesaat pada fasa R yang

ditunjukkan pada grafik dengan garis warna merah. Lonjakan arus hanya terjadi pada selang waktu beberapa *mili second* sebesar 29,13 kA pada fasa yang terganggu (fasa R).

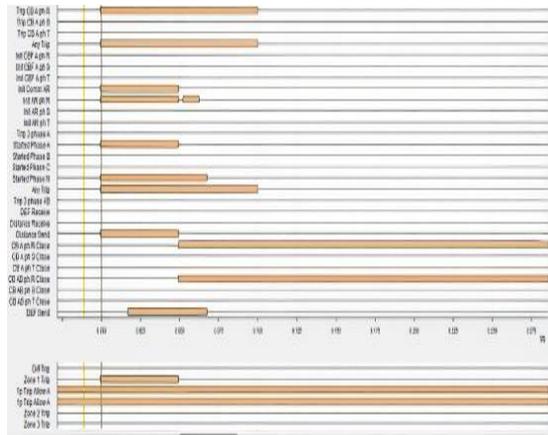
Gambar 7. Event Relay bay Bandung Selatan 2

Berdasarkan hasil rekaman *event relay* pada bay Bandung Selatan 2, dapat disimpulkan bahwa gangguan terjadi pada fasa R, sehingga relay proteksi utama mengirimkan sinyal *trip* untuk memutuskan Pemutus Tenaga (PMT) 7A3 dan 7AB3 pada fasa yang terganggu. Mengingat gangguan tersebut bersifat sesaat, relay proteksi utama juga mengirimkan sinyal ke *relay auto reclose* untuk melakukan operasi penutupan kembali. *Relay auto reclose* kemudian memberikan perintah untuk mengembalikan fasa R pada PMT 7A3 dan PMT 7AB3 ke kondisi operasional. Berdasarkan analisis hasil pembacaan *event relay* tersebut, dapat disimpulkan bahwa *relay* berfungsi dengan benar sesuai dengan desain proteksi yang diharapkan.

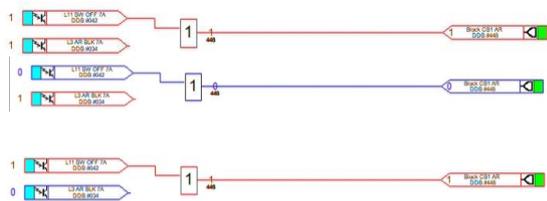
Gambar 9. Kondisi keluaran *Block CB1 AR*

Pada gambar di atas ditunjukkan beberapa kondisi keluaran *Block CB1 AR* jika masukan L11 SW OFF 7A dan L3 AR BLK 7A mengirim sinyal nilai logika 1 (merah) maupun nilai logika 0 (biru).

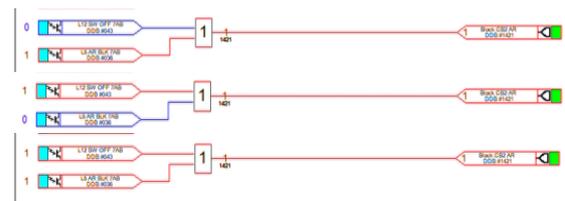
Gambar 10. Kondisi keluaran *Block CB2 AR*

Pada gambar 10 di atas ditunjukkan beberapa kondisi keluaran *Block CB2 AR* jika masukan L12 SW OFF 7AB dan L5 AR BLK 7AB mengirim sinyal nilai logika 1 (merah) maupun nilai logika 0 (biru). Pada saat terjadinya gangguan, *Block CB2 AR* ini aktif dikarenakan masukan L5 AR BLK 7AB mengirimkan sinyal logika 1 yang mengaktifkan blok *auto reclose* yang menyebabkan *relay auto reclose* tidak dapat bekerja sehingga PMT tidak bisa *reclose*. Oleh karena itu perlu dilakukan modifikasi untuk program PSL pada blok AR PMT 7AB agar PMT 7AB dapat *reclose* saat terjadi gangguan temporer 1fasa ke tanah.

Modifikasi program PSL pada *relay auto reclose* yang dilakukan adalah dengan memutus hubungan masukan L5 AR BLK 7AB ke keluaran *Block CB2 AR*. Adapun beberapa kondisi dari program PSL *relay auto reclose* bay Bandung Selatan 2 yang telah dimodifikasi.

Dengan modifikasi tersebut maka untuk keluaran *Block CB2 AR* hanya akan aktif jika mendapatkan masukan nilai logika 1 oleh L12 SW OFF 7AB yaitu dengan mengubah *switch AR* menjadi OFF. Untuk fungsi masukan L5 AR BLK 7AB menjadi tidak digunakan untuk menghindari kejadian

kegagalan kerja *relay auto reclose* saat terjadi gangguan 1 fasa ke tanah temporer yang dikarenakan blok AR yang kerja karena diaktifkan oleh Keluaran CB2 AR.
