# ANALISIS KEGAGALAN *SURGE CONTROL VALVE* PADA APU MODEL GTCP331-350 PESAWAT AIRBUS A330 *SERIES* DI PT. GMF AEROASIA TBK

**Abstrak.** *Surge Control Valve* (SCV) pada APU GTCP331-350 pesawat Airbus A330 berperan krusial dalam mencegah lonjakan tekanan, khususnya pada penerbangan ETOPS. Penelitian ini menganalisis 52 kasus kegagalan SCV di PT GMF AeroAsia Tbk (2023–2024) untuk mengidentifikasi akar masalah dan solusi. Metode penelitian menggunakan pendekatan kualitatif deskriptif berbasis *Root Cause Analysis* (RCA), Diagram Pareto, dan Fishbone. Hasil analisis menunjukkan kerusakan valve body sebagai penyebab utama (44,23%). Akar permasalahan meliputi keterbatasan akses taildock, ketidakpatuhan prosedur manual (AMM), isu kalibrasi alat, ketersediaan suku cadang, dan ketiadaan instruksi inspeksi visual pada *Maintenance Planning Document* (MPD). Penelitian merekomendasikan perbaikan manajemen fasilitas, peningkatan pengawasan teknisi, kontrol alat, serta penerbitan *Engineering Order* (EO) untuk merevisi prosedur perawatan. Implementasi solusi ini penting untuk mencegah kerusakan berulang, menjamin keandalan armada, meminimalisir status AOG, serta meningkatkan efisiensi operasion

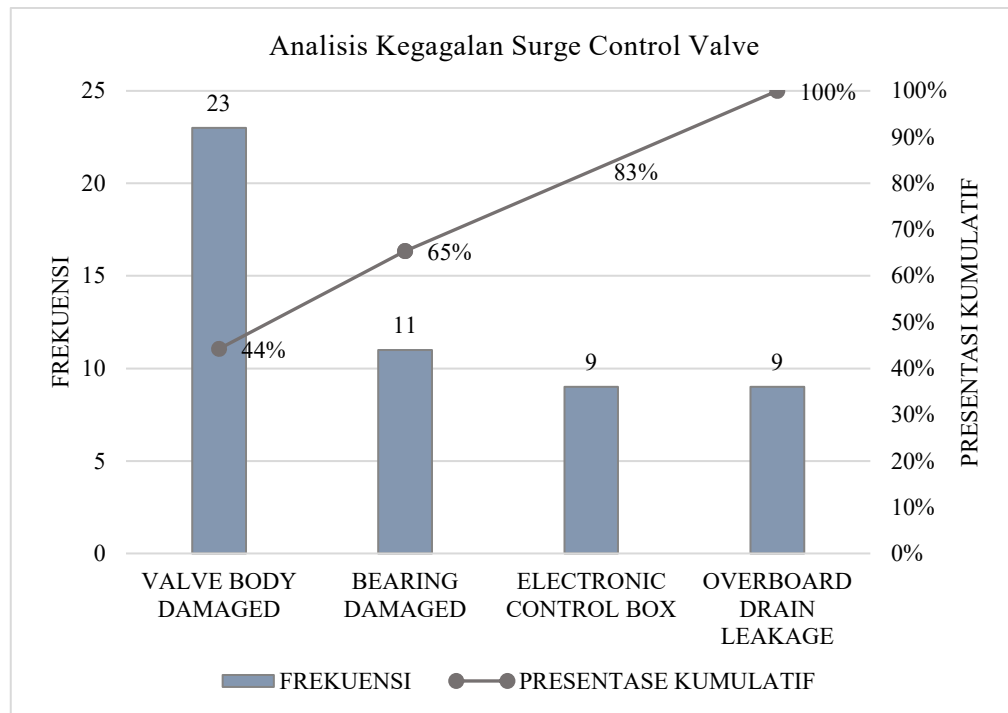
Gambar 2. Diagram Pareto

Interpretasi Diagram Pareto Gambar 2 menyajikan representasi grafis Diagram Pareto mengenai distribusi penyebab kegagalan SCV pada APU GTCP331-350, di mana sumbu horizontal menampilkan kategori penyebab sedangkan sumbu vertikal menunjukkan frekuensi kejadian serta persentase kumulatifnya. Data disusun secara menurun dari frekuensi tertinggi ke terendah untuk memvisualisasikan kontribusi setiap penyebab secara jelas. Berdasarkan analisis visual tersebut, teridentifikasi bahwa "VALVE BODY DAMAGED" merupakan mode kegagalan paling dominan yang memberikan kontribusi

terbesar, yakni 44,23% dari total kasus selama periode pengamatan.

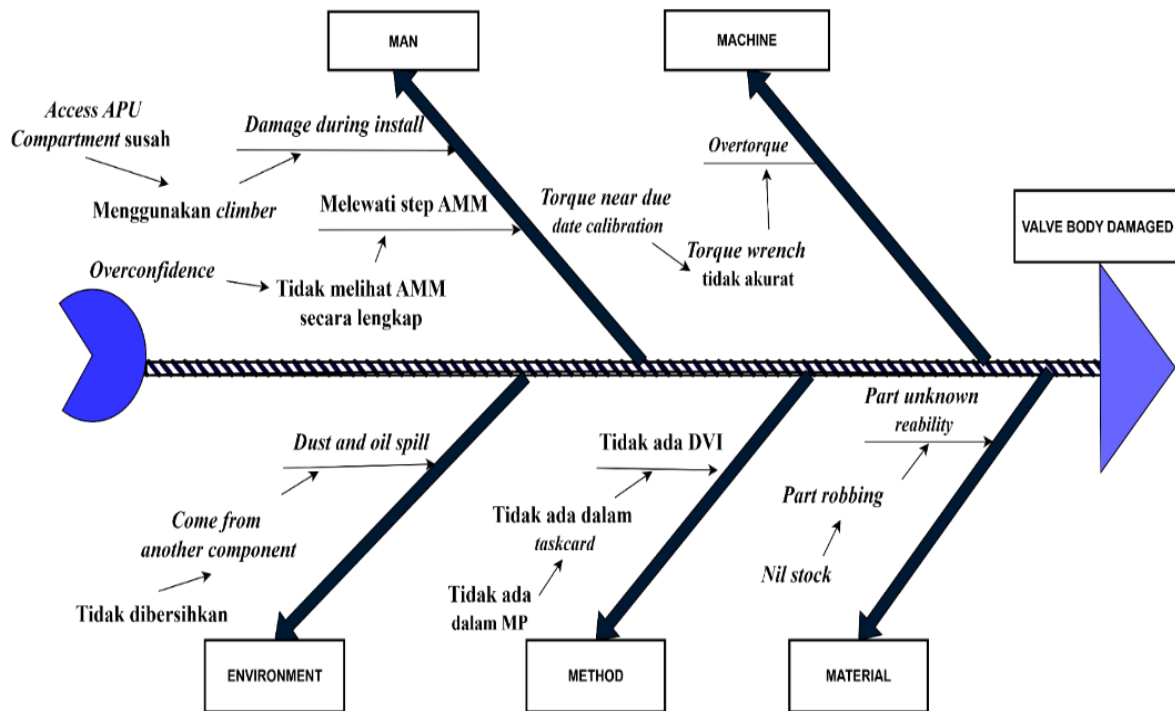
Gambar 3. Diagram Fishbone

Analisis Faktor Penyebab (Fishbone Diagram) Analisis penyebab *valve body damaged* dipetakan ke dalam lima kategori utama *man*, *machine*, *material*, *method*, dan *environment*. Pada faktor *man*, kerusakan dipicu oleh kesalahan saat instalasi akibat aksesibilitas area yang sulit serta kelalaian prosedur karena tidak mengacu pada *Aircraft Maintenance Manual* (AMM) secara menyeluruh [15]. Faktor *machine* teridentifikasi pada kasus *overtorque* yang disebabkan oleh penurunan akurasi *torque wrench* menjelang batas kalibrasi, sedangkan faktor *material* terkendala oleh penggunaan komponen hasil *part robbing* dengan reliabilitas yang belum teruji (*unknown reliability*) akibat kekosongan stok. Lebih lanjut, faktor *method* menyoroti ketiadaan prosedur *Detailed Visual Inspection* (DVI) pada *task card* karena absennya instruksi dalam *Maintenance Program* (MP). Terakhir, faktor *environment* memperburuk kondisi melalui akumulasi debu dan residu oli (*oil spill*) yang

tidak dibersihkan, sehingga menghambat deteksi visual terhadap kerusakan fisik pada komponen SCV.
