# ANALISIS TINDAKAN CORRECTIVE MAINTENANCE PADA PERALATAN VHF A/G MEREK PAE DI AIRNAV REPAIR CENTER YOGYAKARTA

**Abstract.** VHF radio is a radio that operates at very high frequencies, with a working frequency range between 30 and 300 MHz. The research aims to analyze and repair damage to a PAE-brand VHF radio, where the radio cannot transmit, and the alarm indicator is activated. The method applied in this study is the *Action and Research* methode, wich includes planning, taking action, and evaluation. The damage to the VHF radio was caused by a decrease in capacitance in the capacitor of the DC regulator module and by a malfunction in the MOSFET component of the Power Amplifier module. This issue was resolved by replacing the capacitor in the DC regulator and replacing the Power Amplifier module with a spare unit available at the ARC, as MOSFET spare components were unavailable.

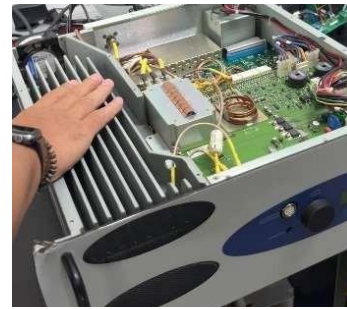
Gambar 17 Pengecekan Menggunakan salah satu PA

Dilakukan percobaan mengoperasikan radio dengan salah satu PA untuk mengetahui PA mana yang bermasalah, hasil diketahui bahwa PA 2 yang bermasalah.

Dilakukan pengecekan tes point dan komponen pada PA 2 dan ditemukan bahwa masalah terdapat pada komponen MOSFET. Dikarenakan tidak mempunyai stok komponen MOSFET tersebut, maka dilakukan penggantian modul PA dengan spare yang ada di ARC
