# **CORRECTIVE MAINTENANCE PADA PC AFTN MERK ELSA UNTUK MENGATASI KEGAGALAN PENGIRIMAN BERITA DI PERUM LPPNPI CABANG JOGJA**

<sup>1,2,3</sup> Politeknik Penerbangan Indonesia Curug; Jl. Raya PLP Curug, Serdang Wetan, Kec. Legok, Tangerang, Banten; (021) 5982204

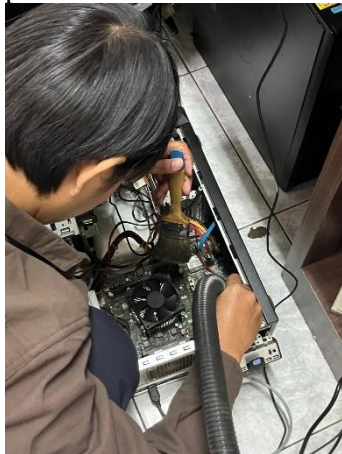
- e. PC yang bermasalah kemudian diputuskan untuk dibawa ke Unit Teknik CNSD untuk analisa lebih lanjut dan perbaikan.
- f. Kemudian melakukan pembersihan dan pengecekan komponen pada PC. Langkahlangkah yang dilakukan adalah sebagai berikut :
  - Membuka case komputer untuk melakukan pemeriksaan pada rangkaian yang ada di dalam komputer.
  - Melakukan pembersihan secara menyeluruh pada komputer untuk memastikan tidak ada kotoran yang menghalangi koneksi antar part.

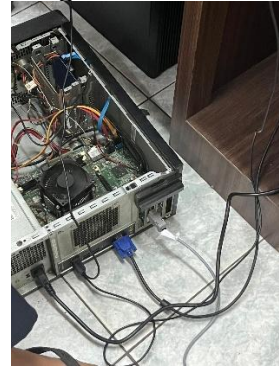
- Melakukan pemeriksaan komponen fisik untuk melihat apakah ada tanda-tanda kerusakan fisik seperti komponen yang terbakar, korosi, atau konektor yang

bengkok.
