ANALISIS TINDAKAN CORRECTIVE MAINTENANCE PADA MODUL OSCILLATOR PERALATAN GLIDE PATH MEREK NORMARC DI PERUM LPPNPI CABANG SURABAYA

³Perum LPPNPI Indonesia; Jl. Ir. H. Juanda No.1 Tangerang Kec. Neglasari, Kota Tangerang, Banten; (021) 55915000

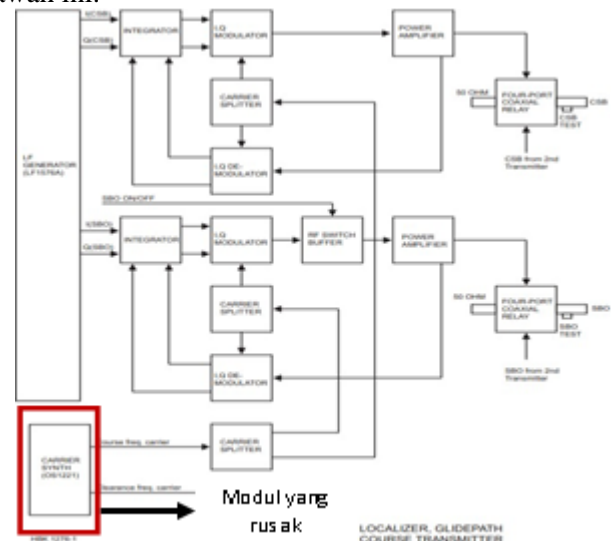
Gambar 5 Blok Diagram Transmitter Glide Path

Setelah melihat blok diagram peralatan glide path merek Normarc, peneliti mencoba untuk memeriksa pancaran sinyal course dan clearance yang dihasilkan oleh modul oscillator atau lebih familiar dengan sebutan modul carrier synthesizer pada Tx 1 menggunakan oscilloscope. Dari hasil pengukuran tersebut, ditemukan bahwa output signal keduanya tidak muncul pada oscilloscope. Peneliti mengambil hipotesis sementara bahwa kerusakan terjadi pada modul synthesizer Tx 1. Untuk memastikan bahwa modul tersebut yang mengalami kerusakan, peneliti mencoba menukar modul synthesizer Tx 1 dengan modul synthesizer Tx 2[17]. Hasilnya, terbaca pada monitor transmitter data untuk Tx 1 yang menggunakan modul synthesizer Tx 2 menunjukkan indikator normal yaitu power course dan clearance normal. Sedangkan pada Tx 2, dimana menggunakan modul synthesizer Tx 1 menunjukkan nilai power course dan clearance tidak normal serta oscillator pancaran fail. Maka dari itu, dapat dipastikan bahwa terdapat kerusakan pada modul oscillator/synthesizer Tx 1.
