INSPEKSI GANGGUAN PADA JARINGAN DISTRIBUSI SUTM JANGKAUAN PT PLN (PERSERO) UP3 CIKARANG ULP LEMAH ABANG

Ananda Putra Utomo^{1*}, Dimas Kisworo², Yogi Aldi Saputra³, Ulinnuha Latifa⁴

^{1,2,3,4} Fakultas Teknik, Program Studi Teknik Elektro, Universitas Singaperbangsa Karawang, Jl. HS.Ronggo Waluyo, Puseurjaya, Telukjambe Timur, Karawang, Jawa Barat 41361, Indonesia

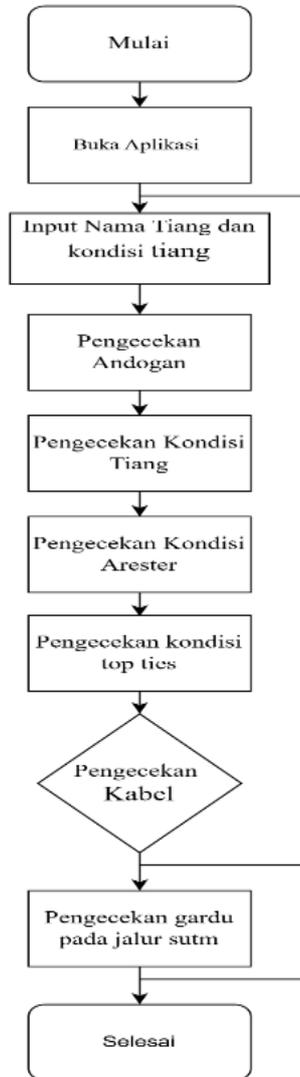
Gambar 1 Alur inspeksi SUTM

Flowchart diatas menggambarkan alur proses inspeksi tiang listrik menggunakan sebuah aplikasi. Proses dimulai dengan membuka aplikasi dan memasukkan nama serta kondisi tiang yang akan diperiksa. Setelah itu, dilakukan pengecekan terhadap andogan, yaitu komponen yang berfungsi sebagai penghubung antara tiang dan kawat listrik. Selanjutnya, pengecekan kondisi tiang itu sendiri dilakukan untuk memastikan bahwa tiang dalam keadaan baik dan tidak mengalami kerusakan.

Proses berlanjut dengan pengecekan kondisi arrester, yaitu perangkat yang

melindungi tiang dari lonjakan arus listrik yang disebabkan oleh petir atau gangguan lainnya. Setelah itu, dilakukan pengecekan terhadap kondisi top ties yang menghubungkan kabel ke tiang. Berikutnya adalah pengecekan kabel untuk memastikan bahwa kabel tidak mengalami kerusakan atau keausan. Langkah terakhir dalam proses ini adalah pengecekan gardu pada jalur SUTM (Saluran Udara Tegangan Menengah), memastikan bahwa gardu berfungsi dengan baik dan aman. Setelah semua langkah pengecekan selesai, proses inspeksi dianggap selesai.

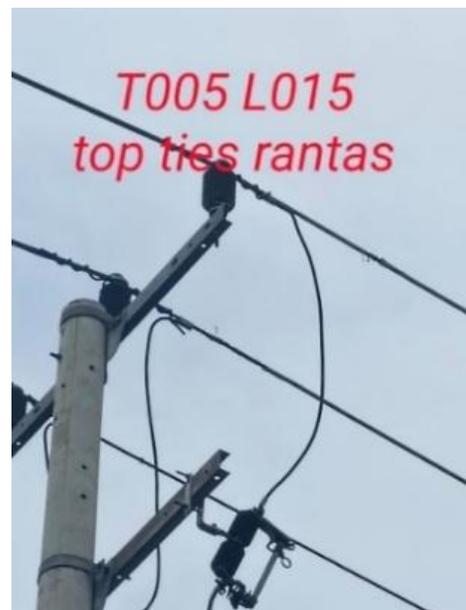
Gambar 2 Kerusakan pada top ties

Kondisi top ties dapat berkurang akibat degradasi pengikat kabel, sering disebabkan oleh perubahan suhu yang sangat ekstrem. Dari

wawancara dengan beberapa pegawai yang ahli di bidang ini, ditemukan bahwa kekelupasan suatu kabel dalam jaringan bisa menyebabkan kerusakan pada top ties, dan sebaliknya. Semua masalah yang disebutkan saling berkaitan, dimana kerusakan pada top ties dapat menimbulkan dampak berikutnya, seperti bunyi desis yang mengganggu.

Top ties dan jangkar yang menunjukkan kondisi tidak normal harus diperbaiki atau diganti untuk mencegah gangguan pada jalur distribusi. Selain itu, arrester yang rusak akibat penetrasi petir juga memerlukan perhatian, sehingga harus diperiksa secara berkala dan diganti jika terdeteksi kerusakan. Danangan yang lemah karena kemiringan tiang antar anter perlu ditangani agar tidak menimbulkan bahaya bagi lingkungan sekitar[1].

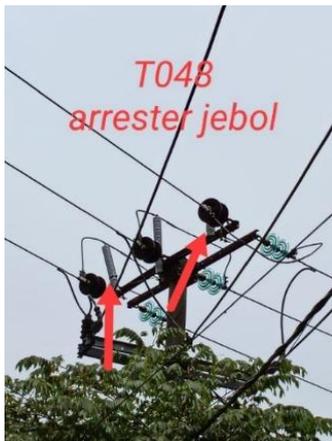
Gambar 3 Kerusakan Arrester

Seperti yang terlihat pada gambar diatas ini, arrester rusak akibat ledakan petir yang menimpa area tersebut. Fungsi arrester serupa dengan saklar lepas-lepas dalam dirinya, yang berfungsi sebagai komponen pengorbanan ketika terjadi korsleting pada sistem rangkaian[9].

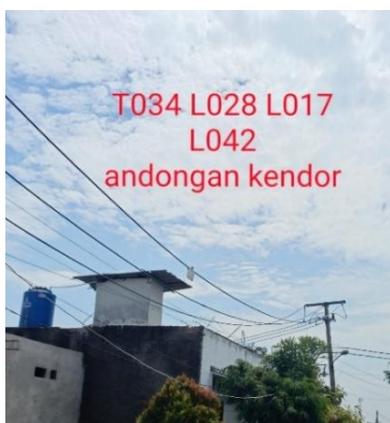
Gambar 4 kerusakan andogan kabel

Andogan yang lemah timbul akibat tiang yang mengalami penjorokan karena gerakan tanah,

yang menyebabkan tiang tersebut mendongkor. Akibatnya, andongan menjadi lemah dan vertebral dapat mendekati atap rumah masyarakat. Hal ini berbahaya karena kabel yang terjadi gesekan dengan struktur rumah. Jika tidak segera diperbaiki, kabel tersebut berisiko lepas dan arus listrik bisa menembus ke rumah tersebut[2].

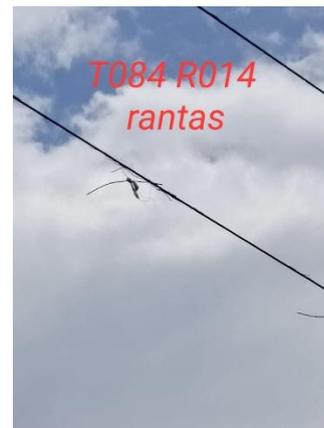
Gambar 5 kabel rantas

Selama pengecekan, beberapa observasi terhadap kabel, terutama kabel A3CS, juga dilakukan. Kabel ini memiliki lapisan isolasi, namun gesekan yang muncul dapat menyebabkan arus tembus, yang berpotensi mengaktifkan trikat pada peralatan yang terhubung dengannya.

Untuk mengatasi kerusakan dan observasi yang ditemukan pada jalur distribusi Sistem Udara Tegangan Menengah (SUTM), terutama yang berkaitan dengan isolator, kabel, top ties, arrester, dan tiang, solusi komprehensif harus mencakup beberapa langkah penting. Pertama, isolator dengan patahan atau jejak kerusakan harus segera diganti untuk menjaga efektivitas sistem. Selanjutnya, pemeriksaan rutin dengan alat ukur megger test harus dilakukan pada isolator yang tampak baik secara visual namun bisa rusak. Kabel, terutama jenis A3CS, harus dipantau secara cermat untuk mencegah potensi robekan atau kerusakan yang bisa menyebabkan sistem berhenti[12].

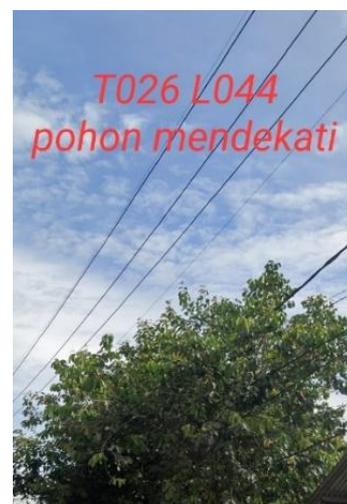
Gambar 6 pohon mendekati kabel

Fakta bahwa kabel seperti kabel A3CS yang dilapisi isolasi ringan juga rentan terhadap gangguan eksternal yang serius. Seperti yang kita ketahui, kabel A3CS memiliki satu lapisan isolasi, tetapi ini tidak berarti kabel tersebut sepenuhnya aman dari gangguan. Pohon yang bersentuhan dengan jalur SUTM dapat merusak lapisan pelindung kabel. Selain itu, tumbuhnya tanaman rambat dapat merusak struktur SUTM, karena tanaman tersebut bisa memantulkan arus listrik yang dapat menyebabkan penggulungan[1].
